Gemetselde kopgevels naoorlogse hoogbouw vragen aandacht

*Geconstateerde
gebreken*

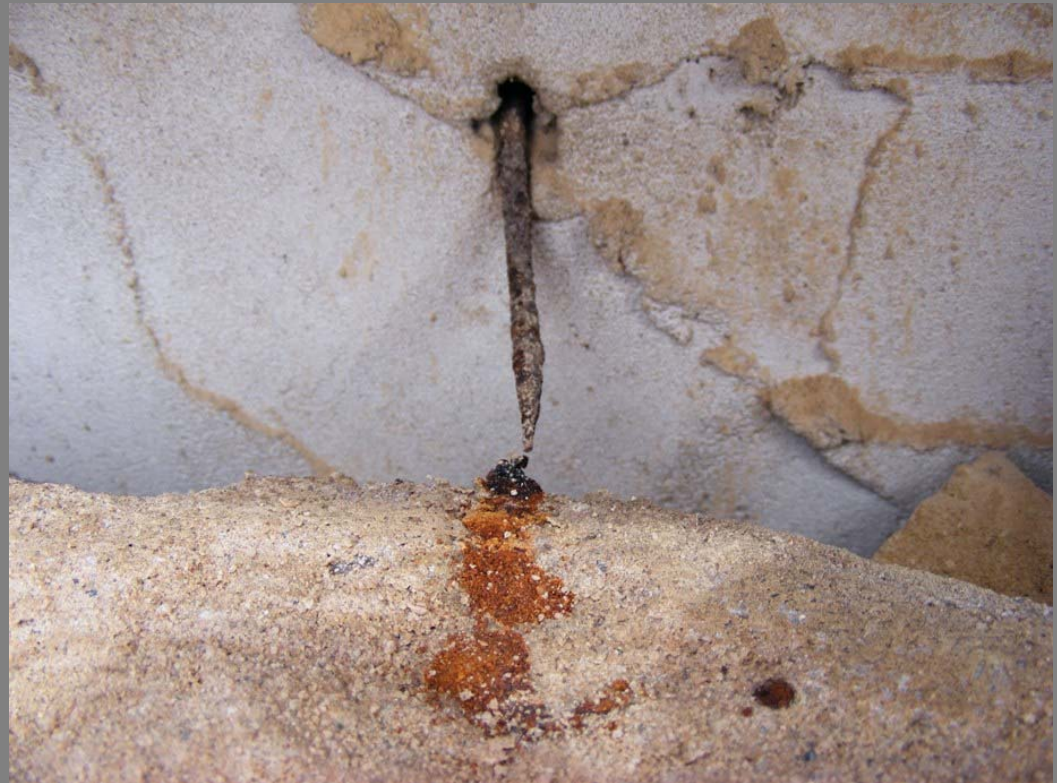
Duurzaamheid spouwankers - corrosie

- Veel toegepast: verzinkte spouwankers = blijkt een beperkte levensduur (i.v.m. beperkte dikte zinklaag)

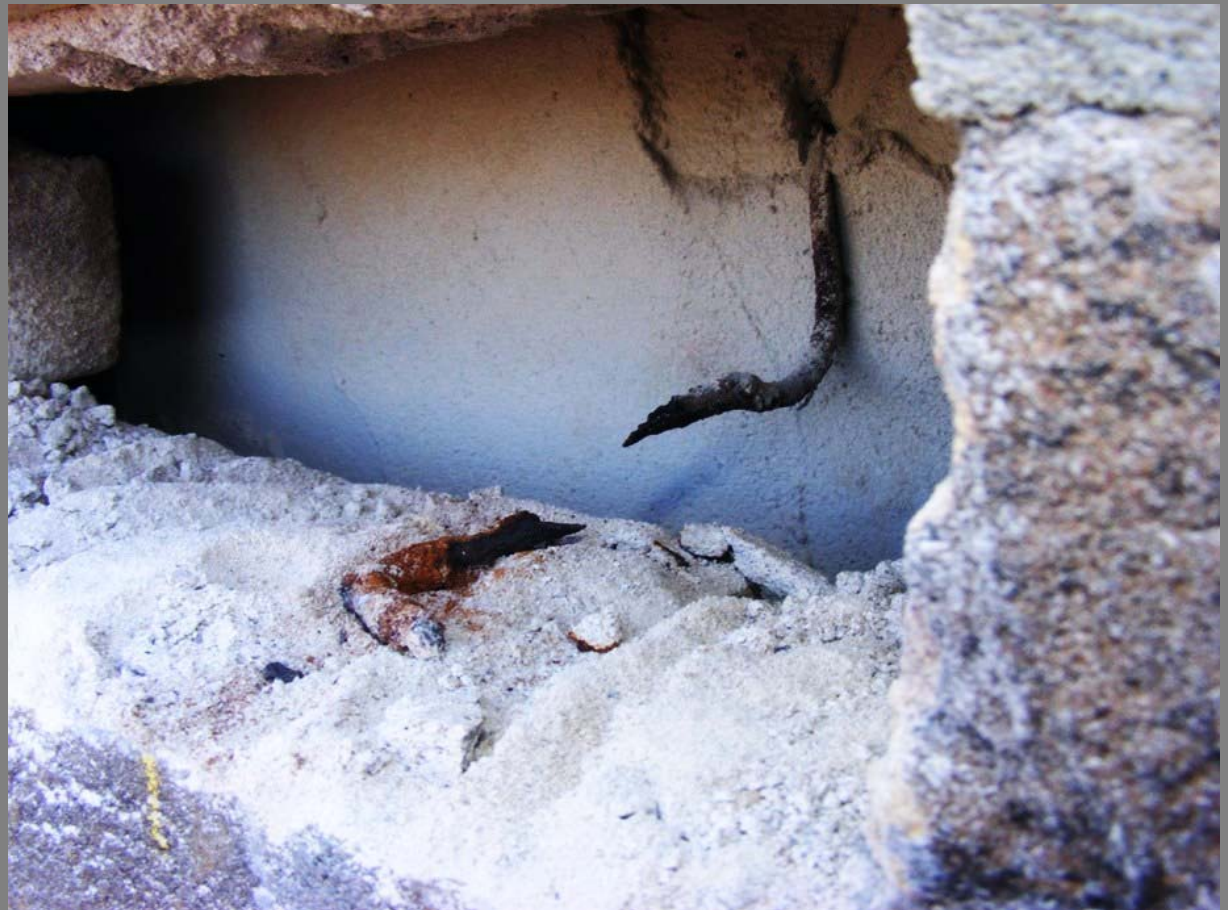
Duurzaamheid spouwankers - corrosie

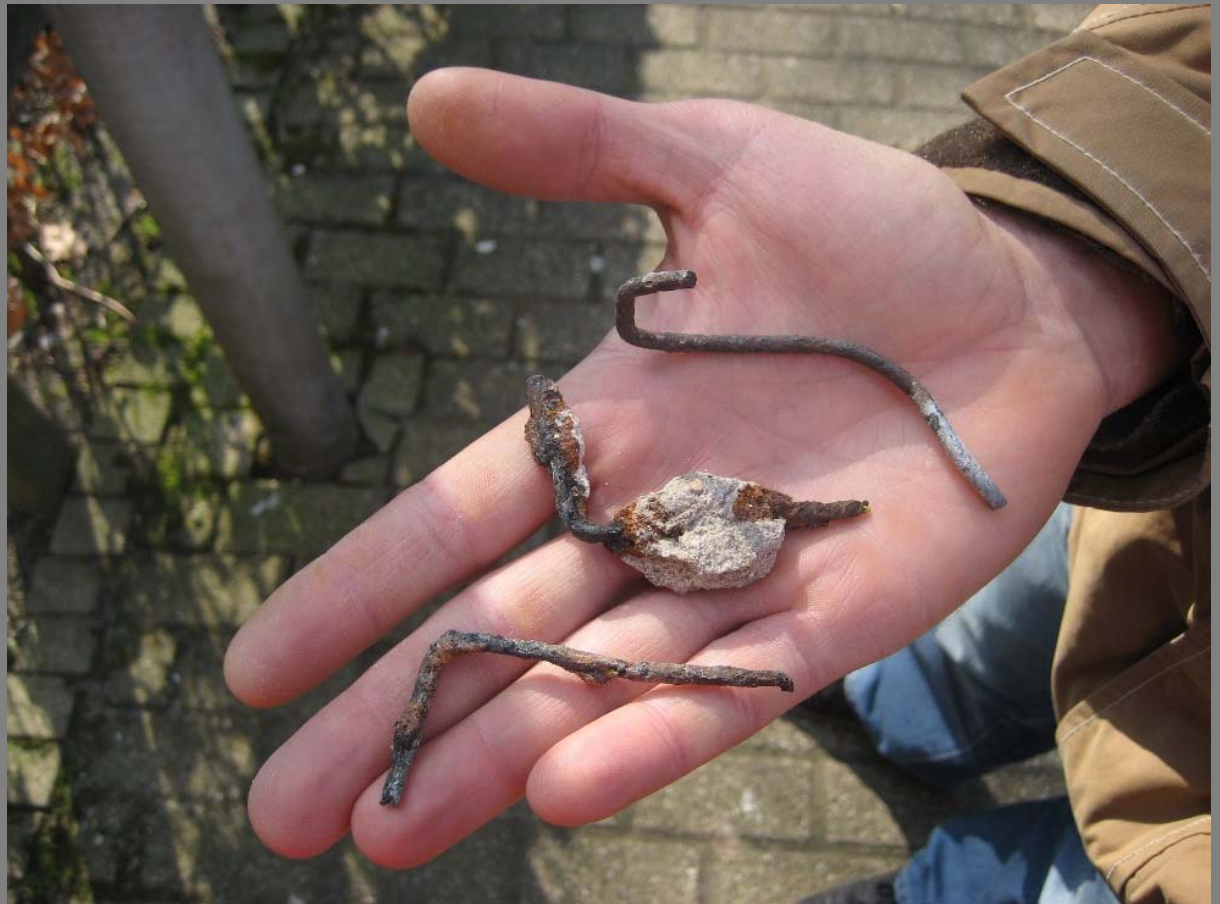
Duurzaamheid spouwankers - corrosie

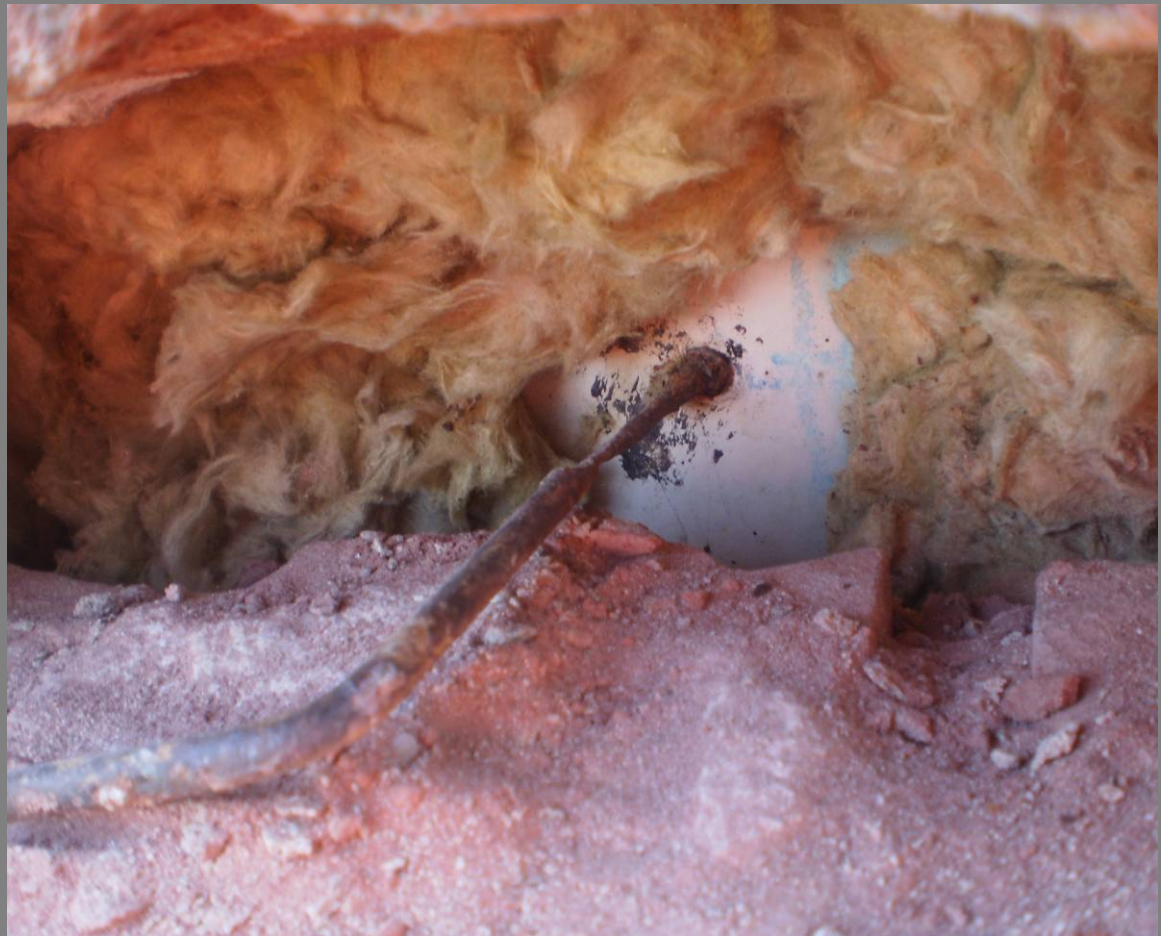
Duurzaamheid spouwankers - corrosie

- Anker Ø6 mm
- ZW-gevel

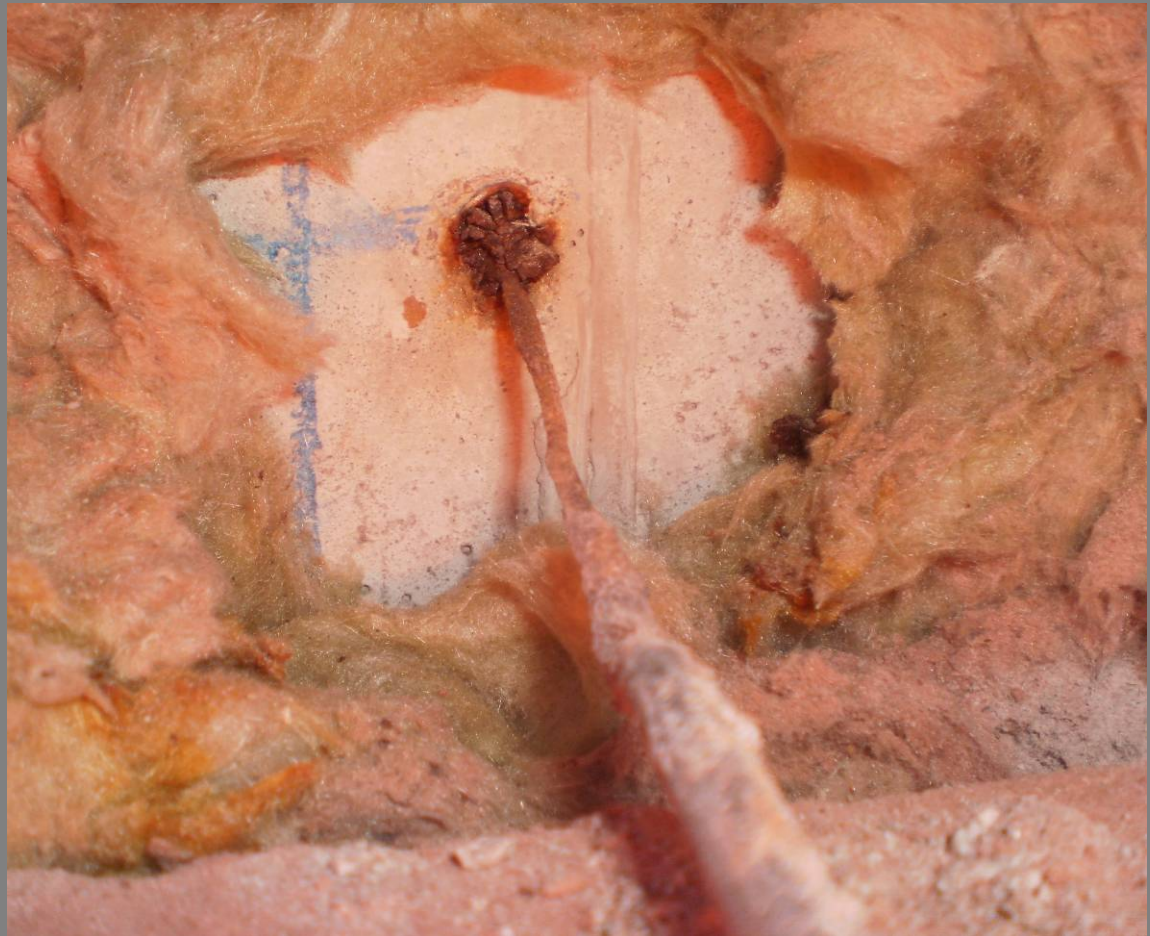
Duurzaamheid spouwankers - corrosie

- Anker Ø6 mm
- ZW-gevel

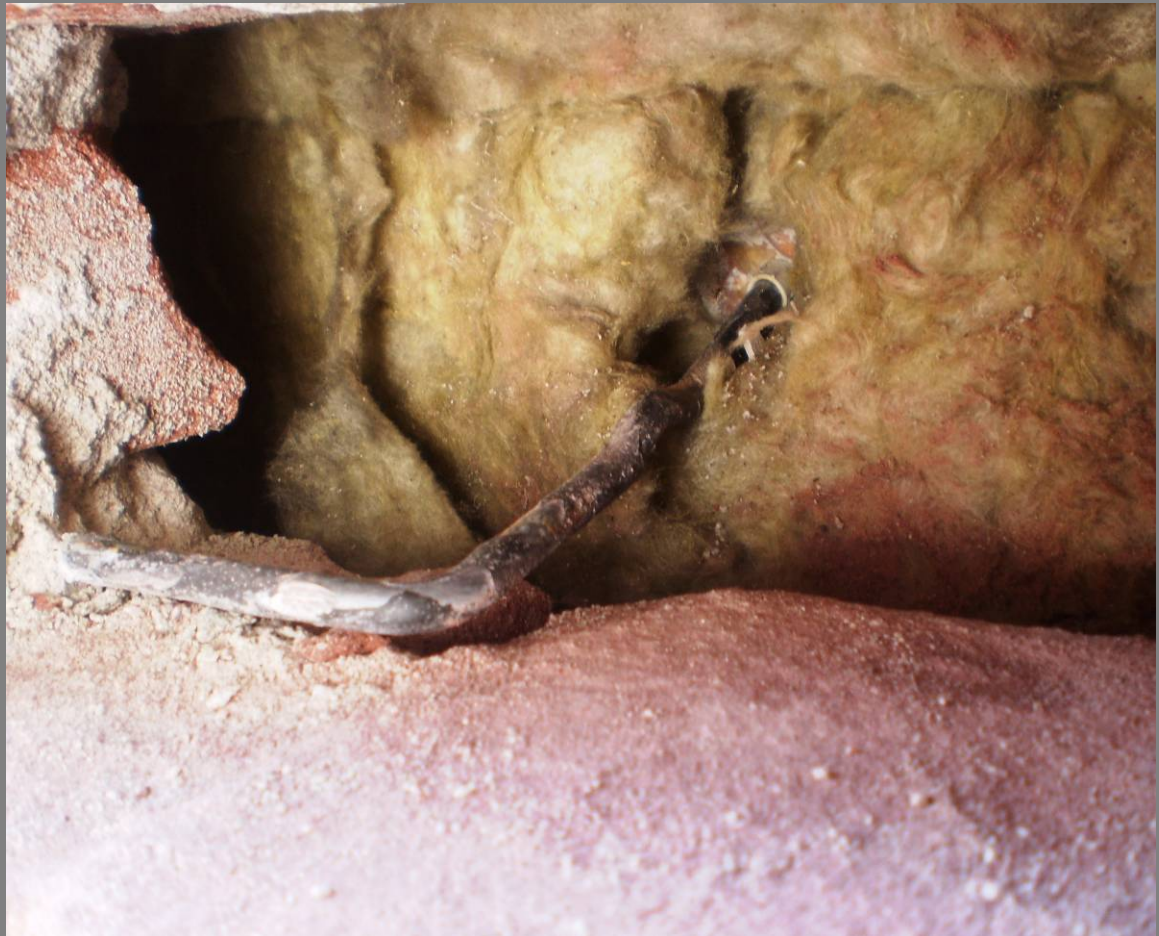
Duurzaamheid spouwankers - corrosie

- Anker Ø6 mm
- NO-gevel

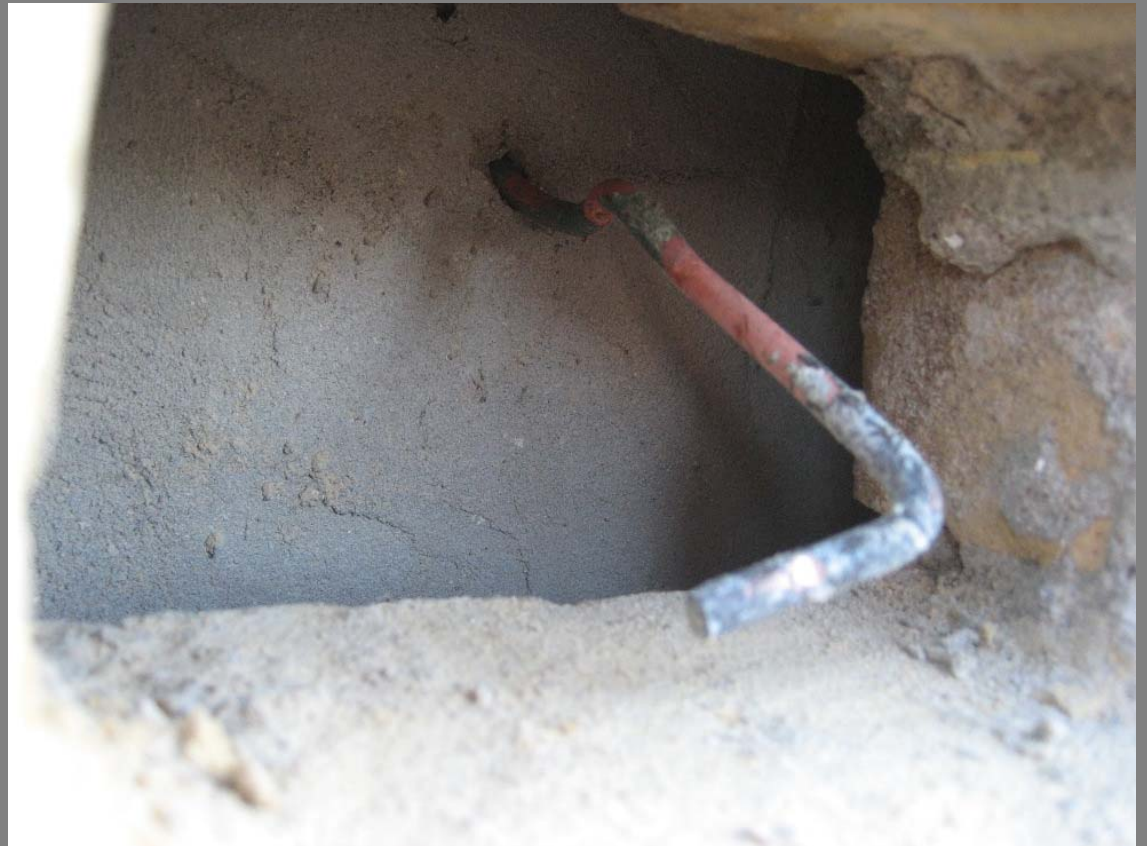
Duurzaamheid spouwankers - rood koper

- Weinig toegepast : wel duurzaam

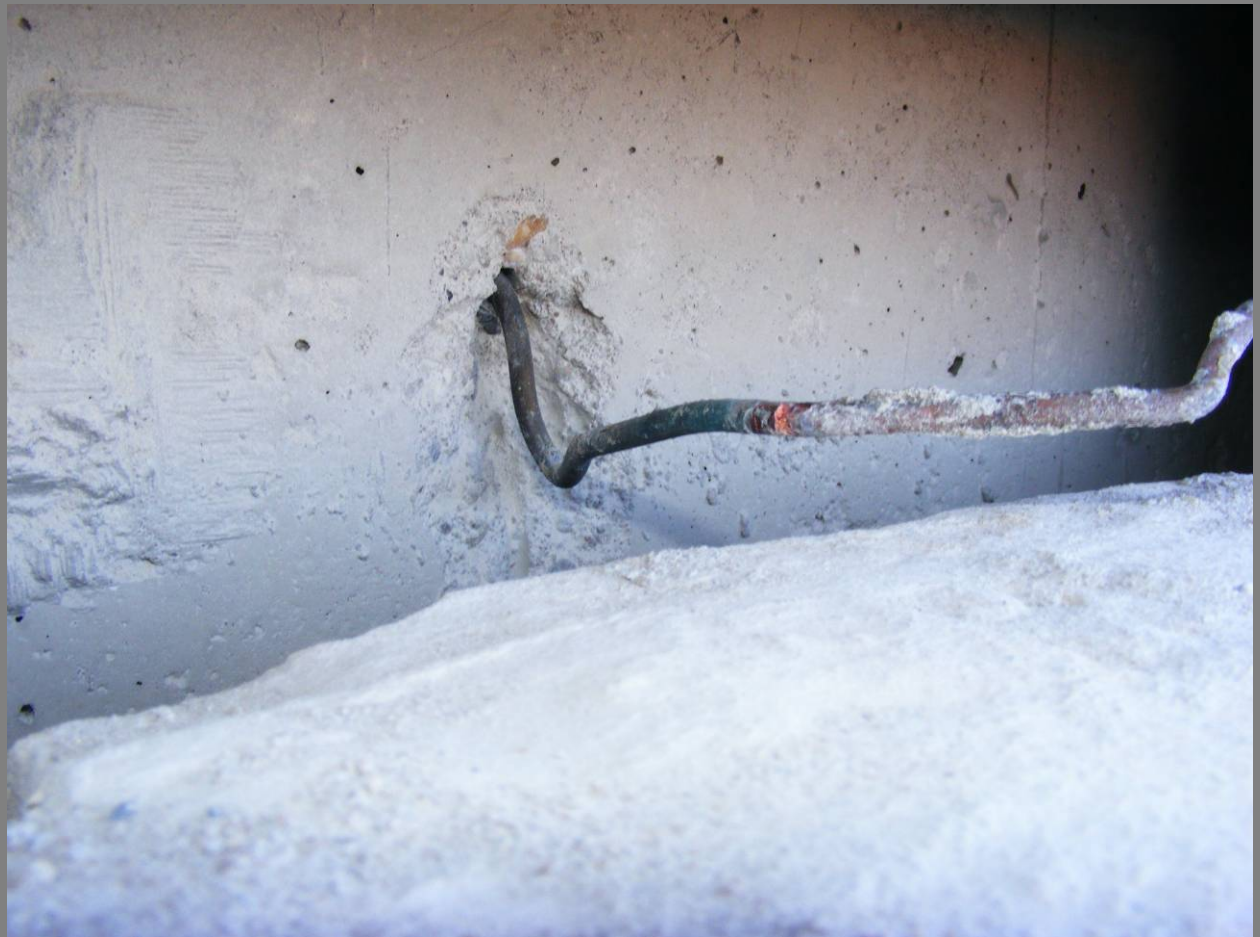
Ontzinking / spanningscorrosie – messing

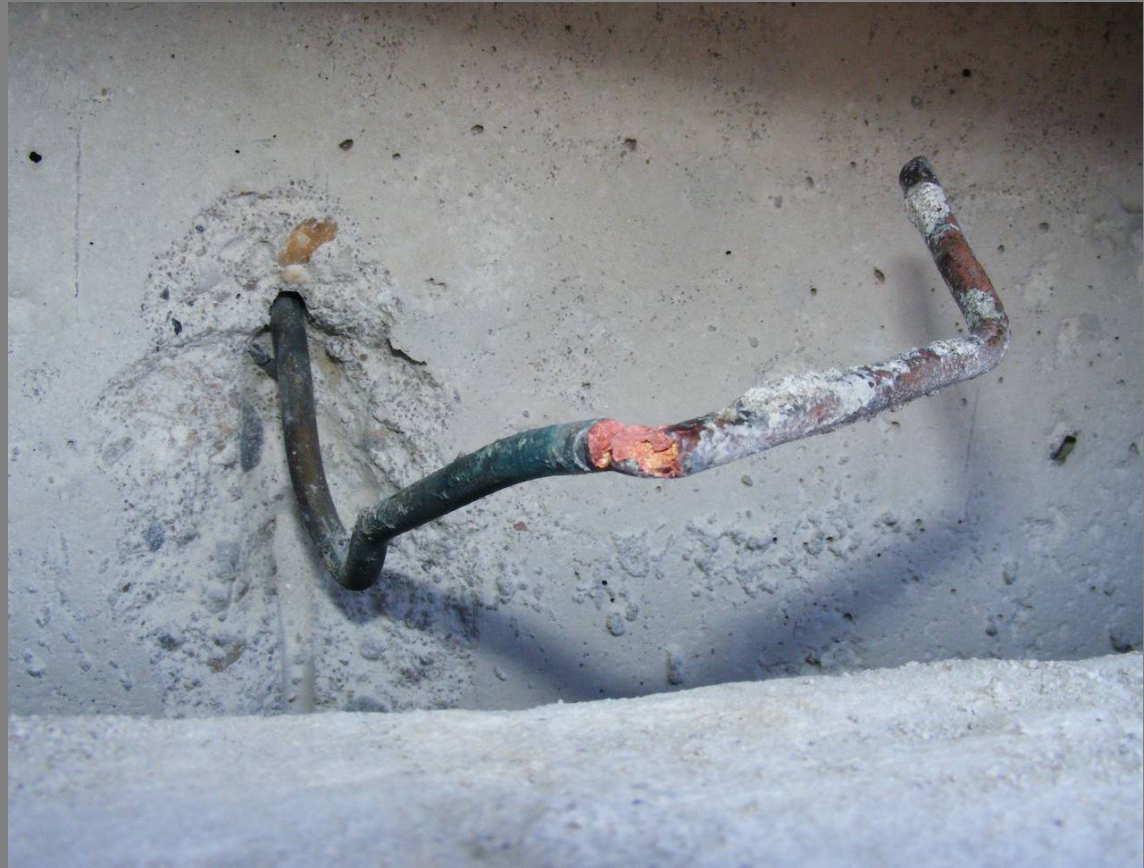
Ontzinking / spanningscorrosie – messing

- Rood koper ter plaatse van ontzinking

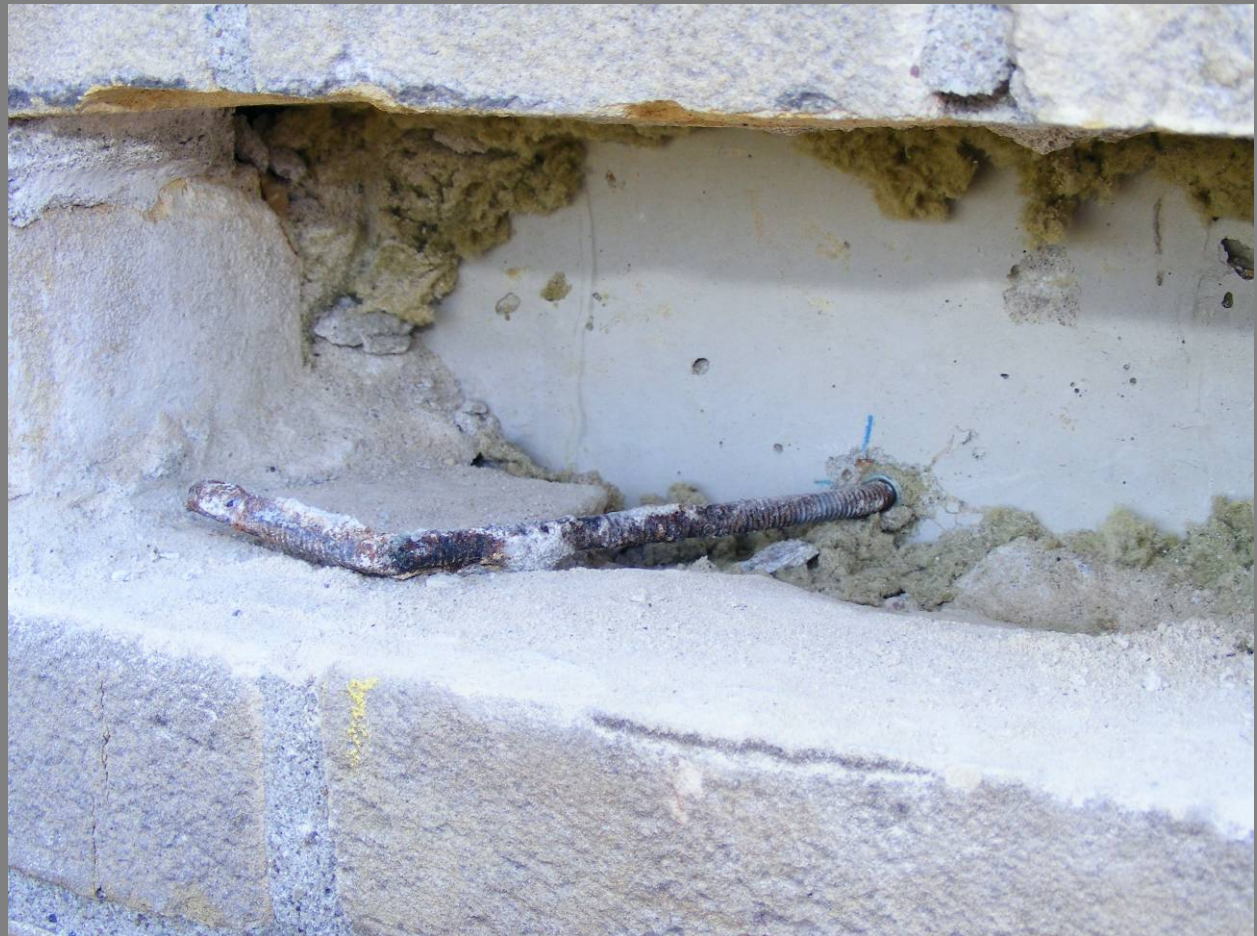
Verankering spouwankers – binnenblad

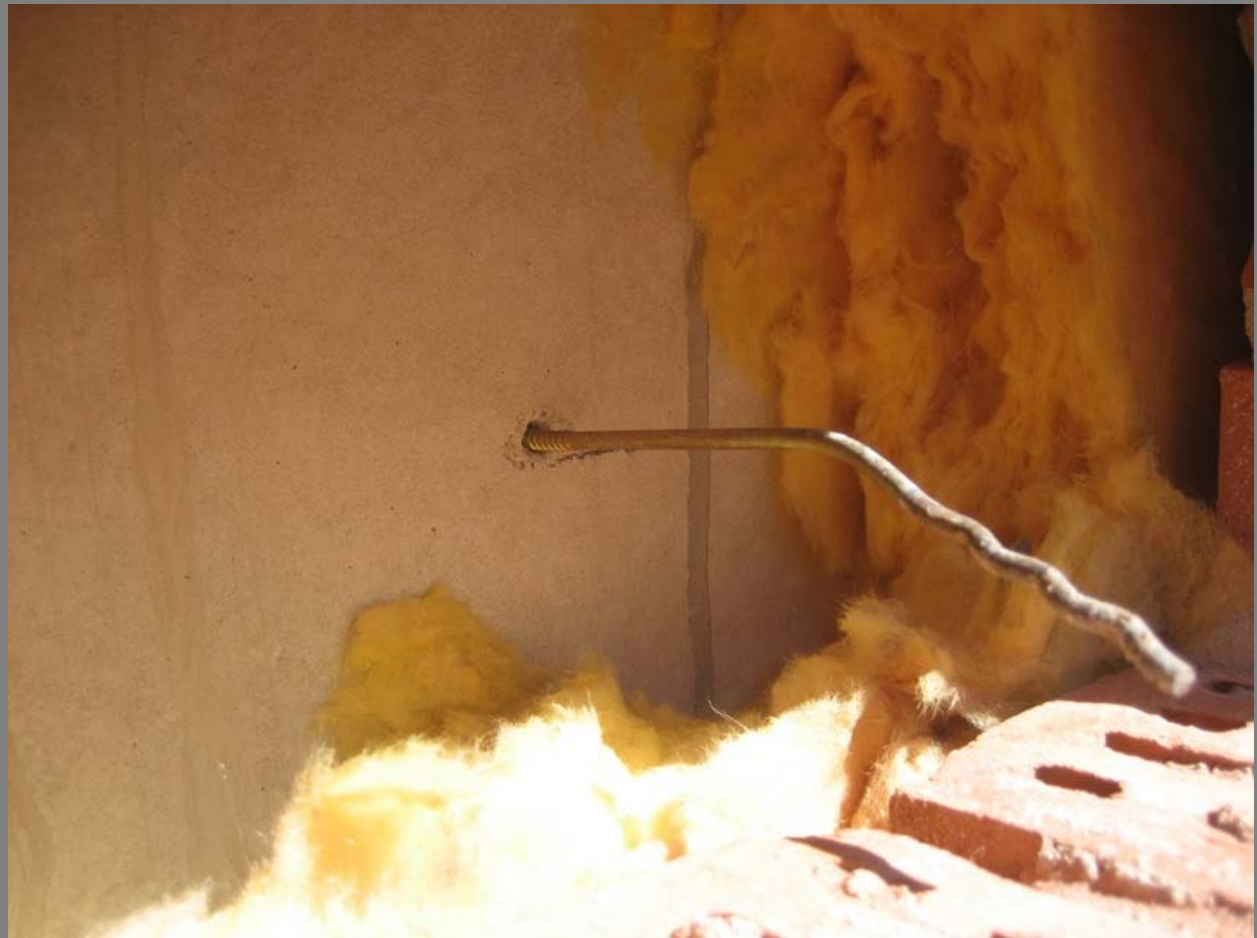
Verankering spouwankers – binnenblad

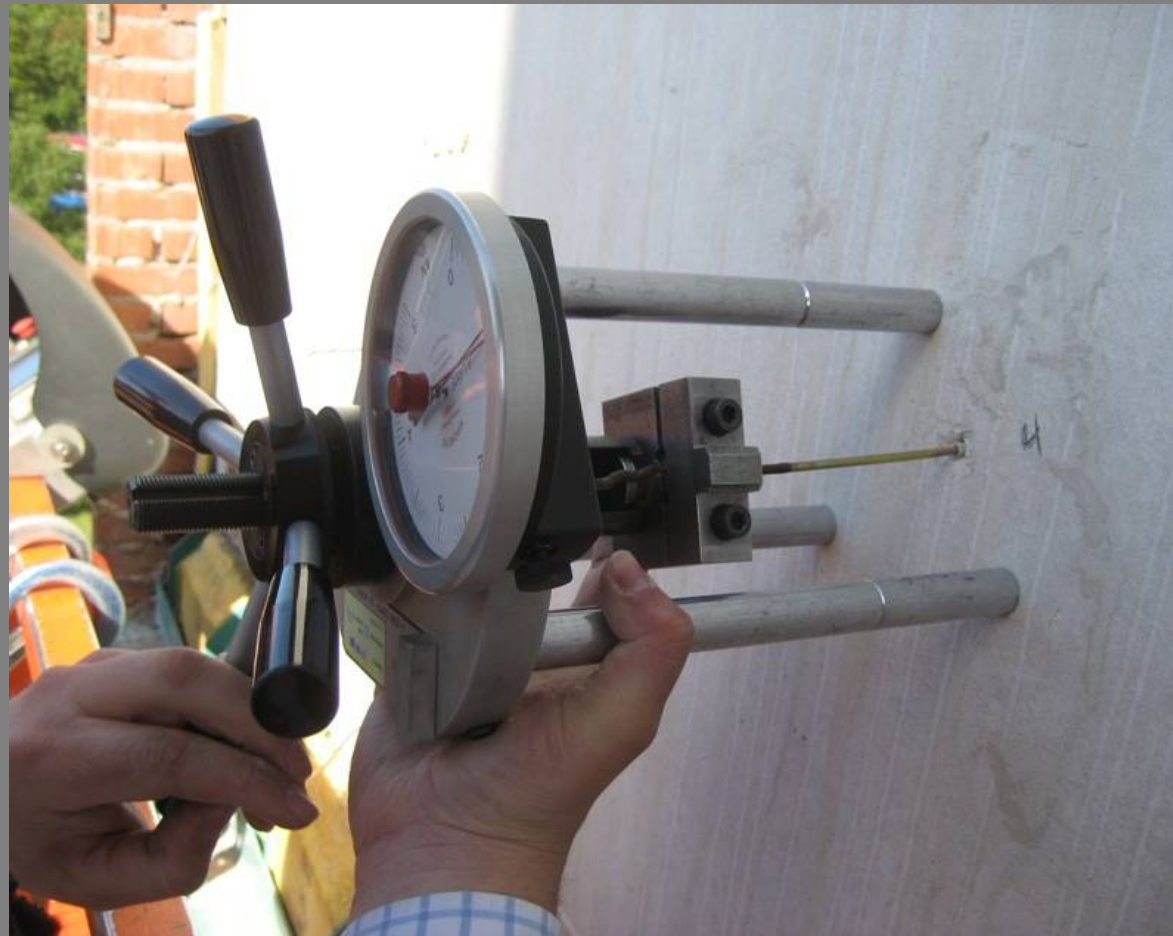
Verankering spouwankers – binnenblad

- Trekproef

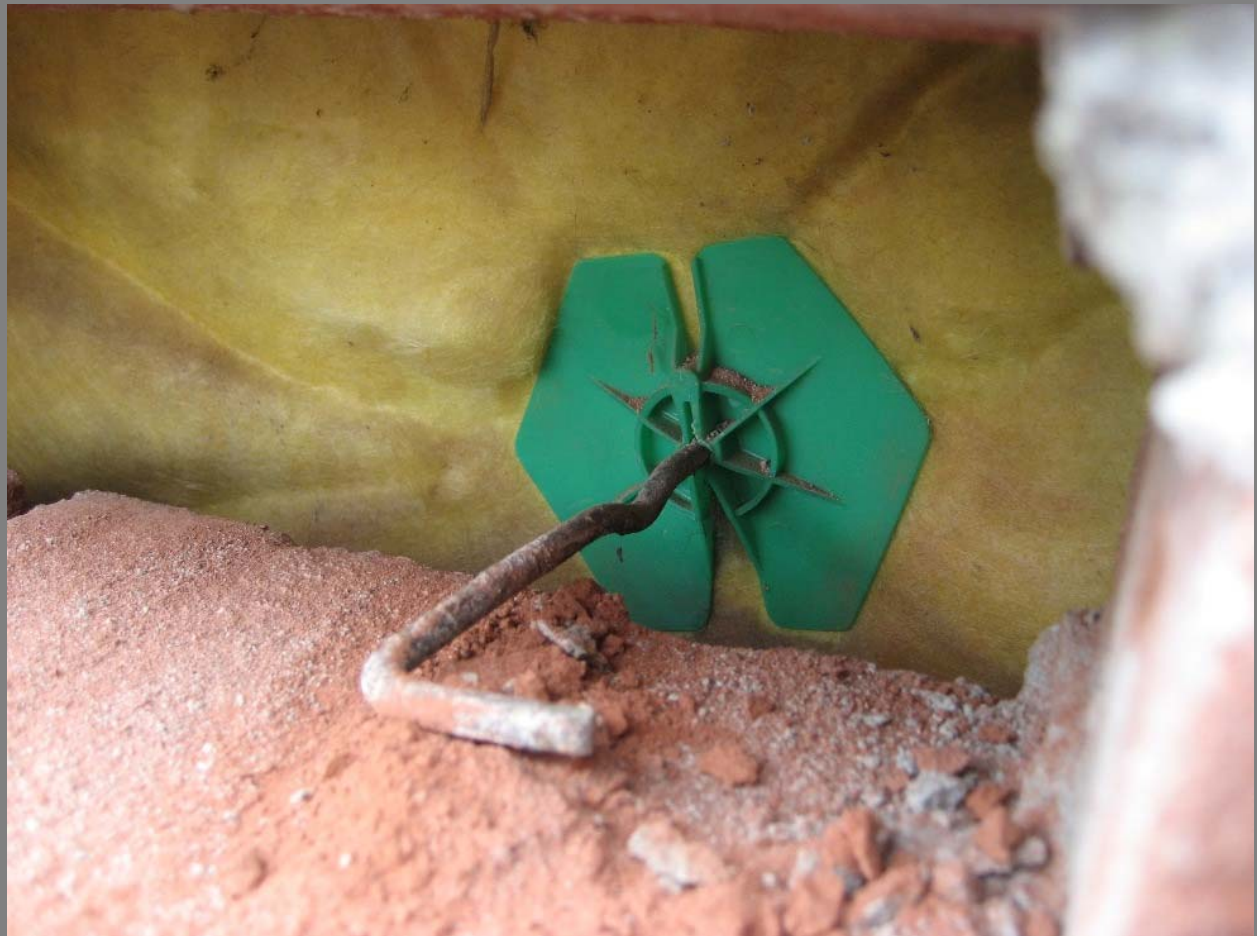
Verankering spouwankers – buitenblad

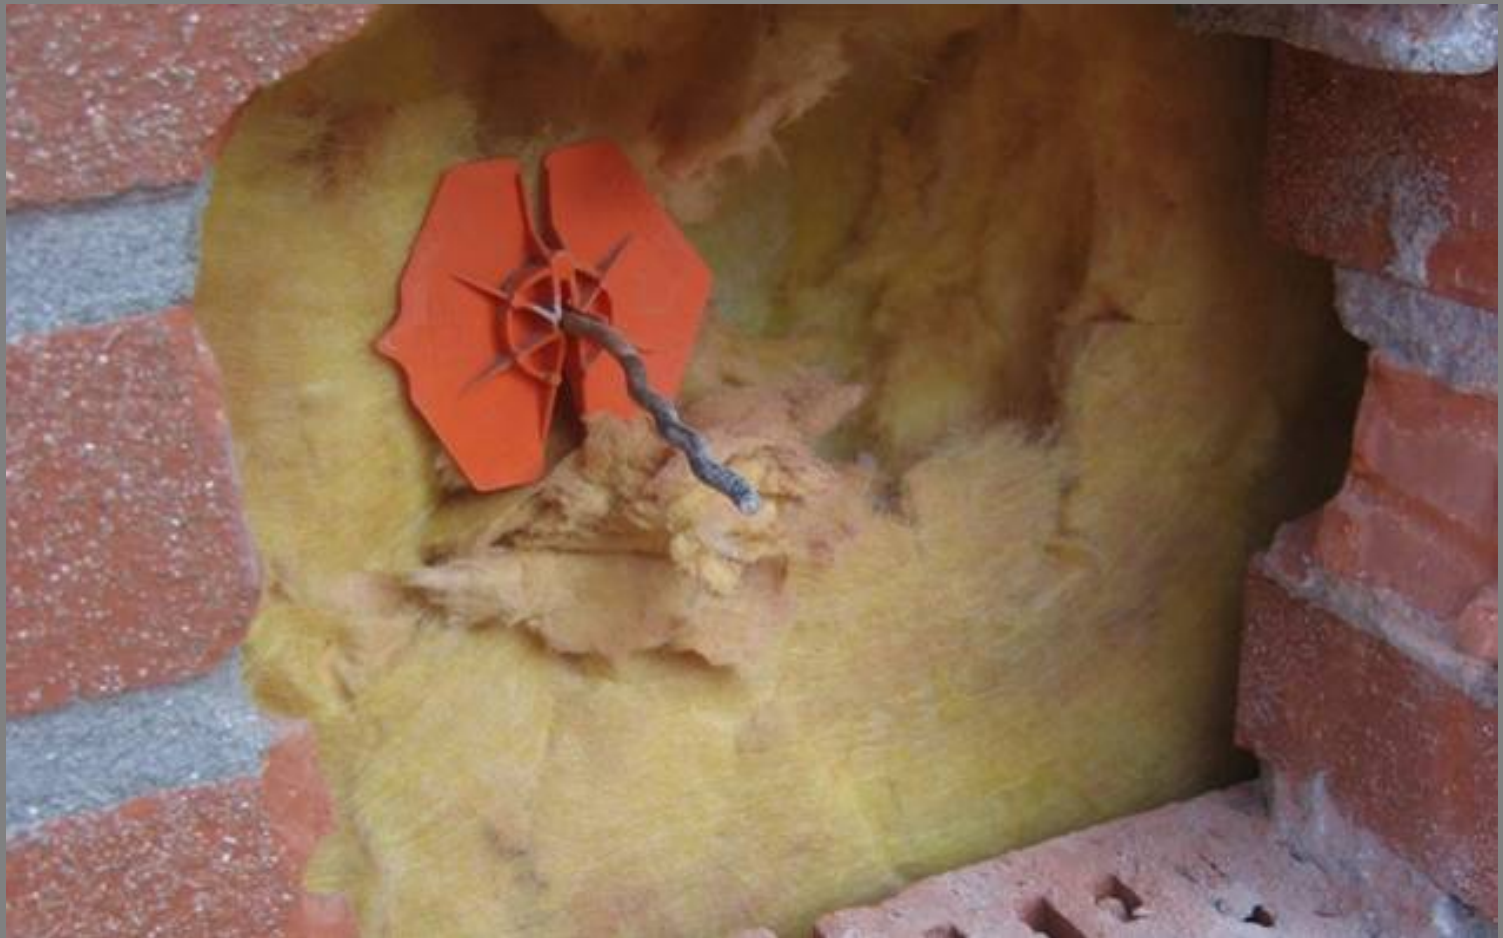
Verankering spouwankers – buitenblad

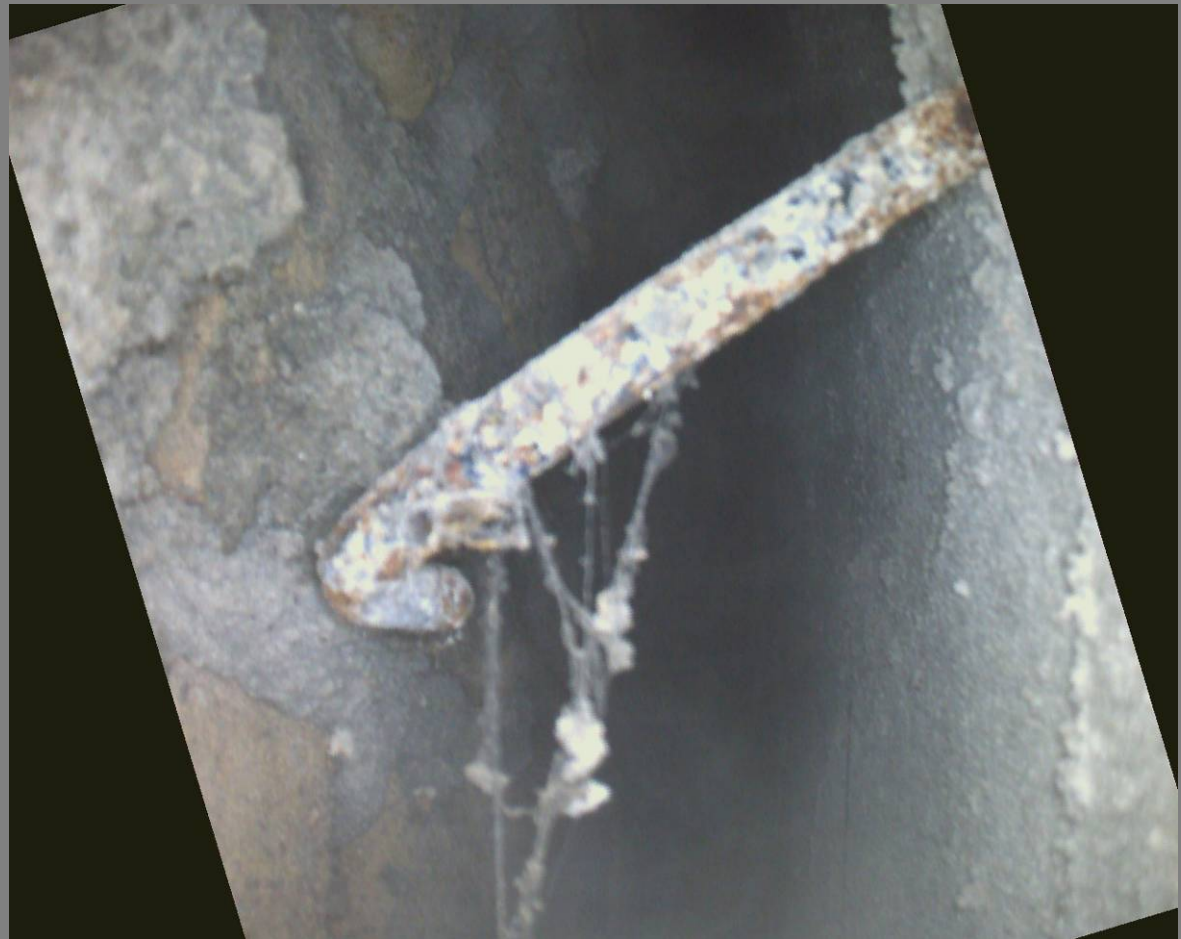
Verankering spouwankers – buitenblad

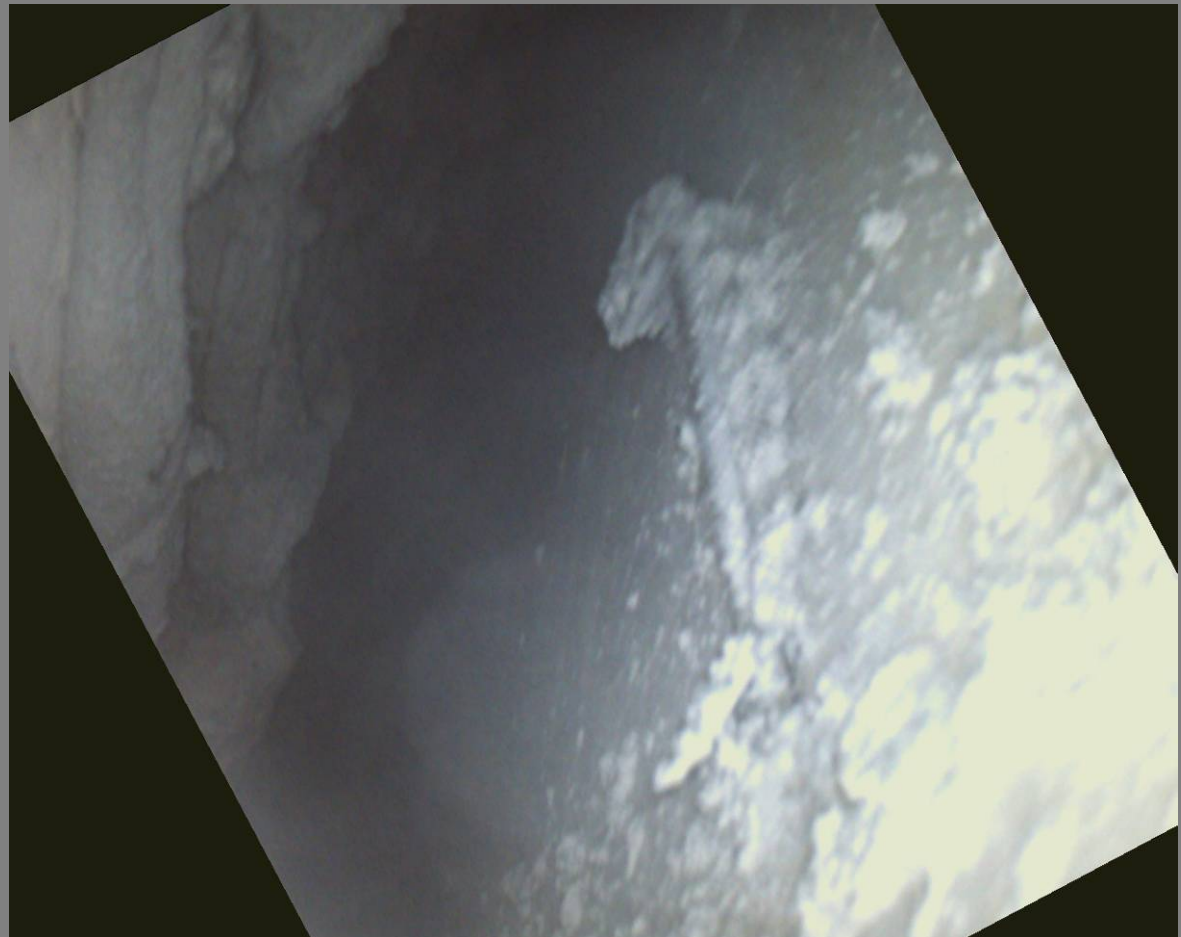
Verankering spouwankers – buitenblad

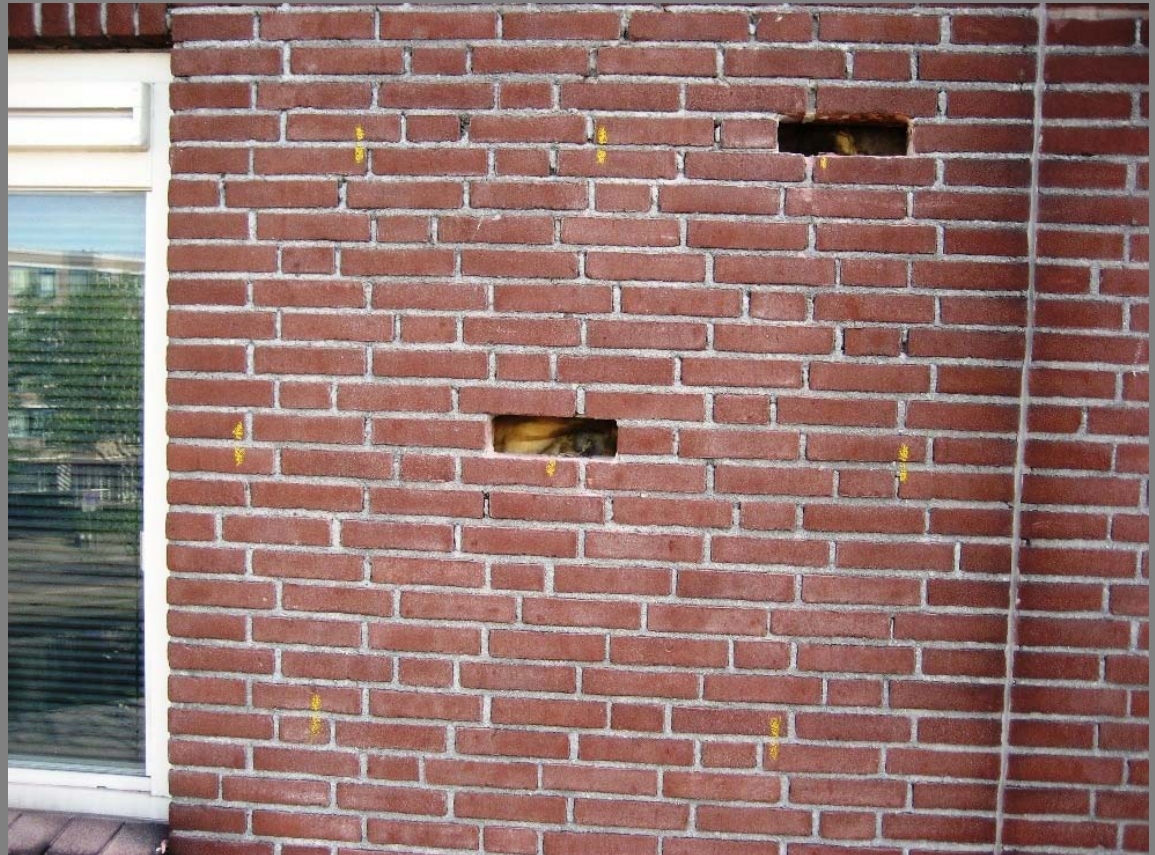
Aantal spouwankers per m² metselwerk

- Spouwankerpatroon vaststellen

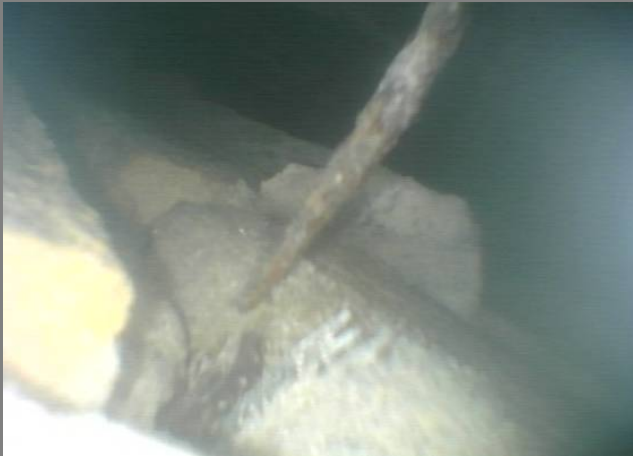
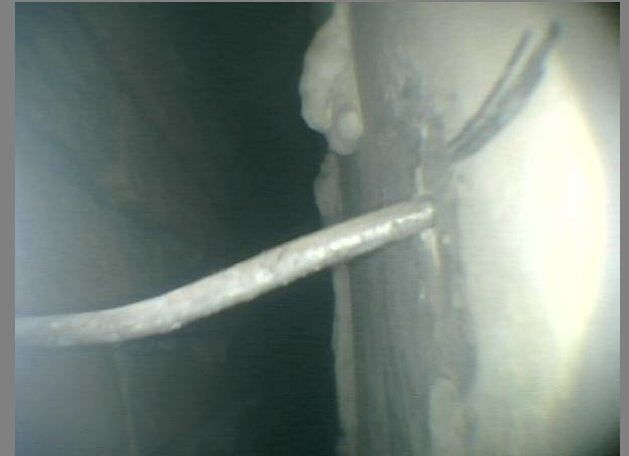
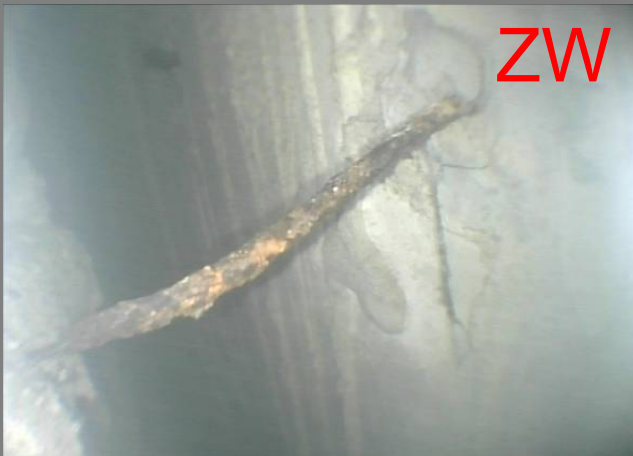
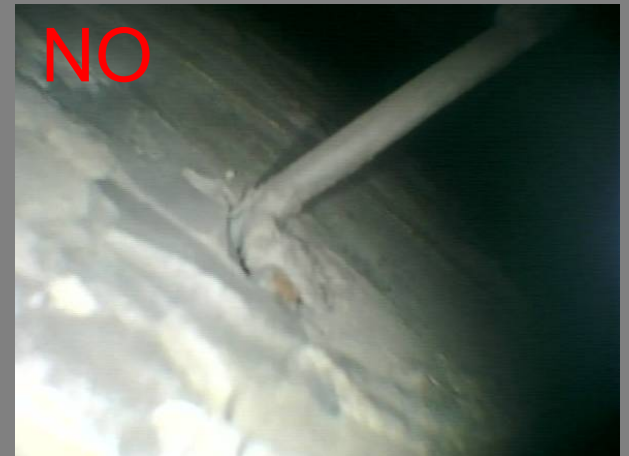
Invloed geveloriëntatie op spouwankers

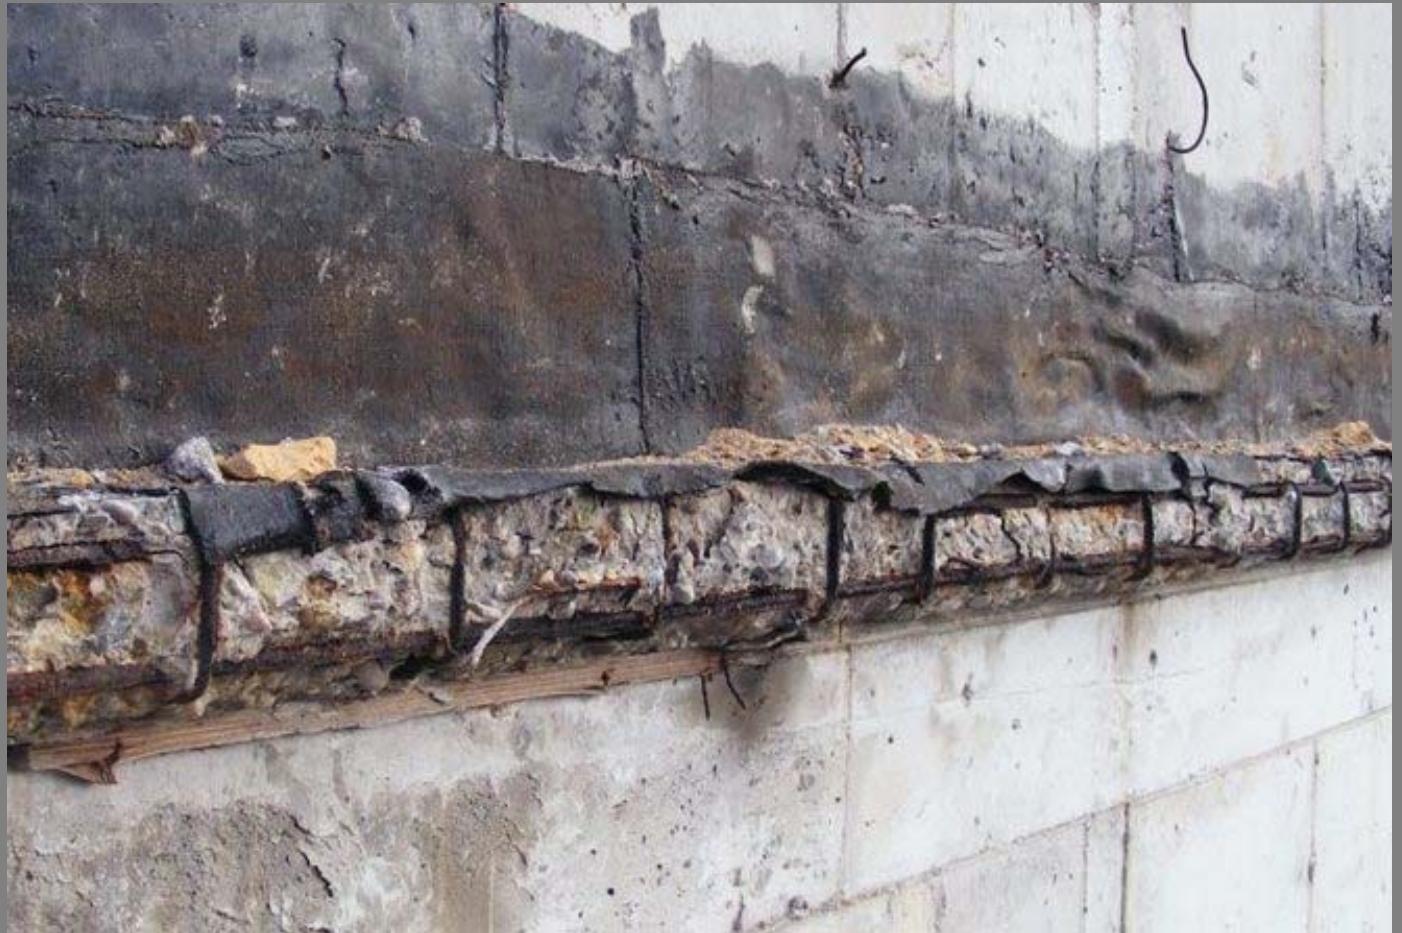
Ernstige betonrot

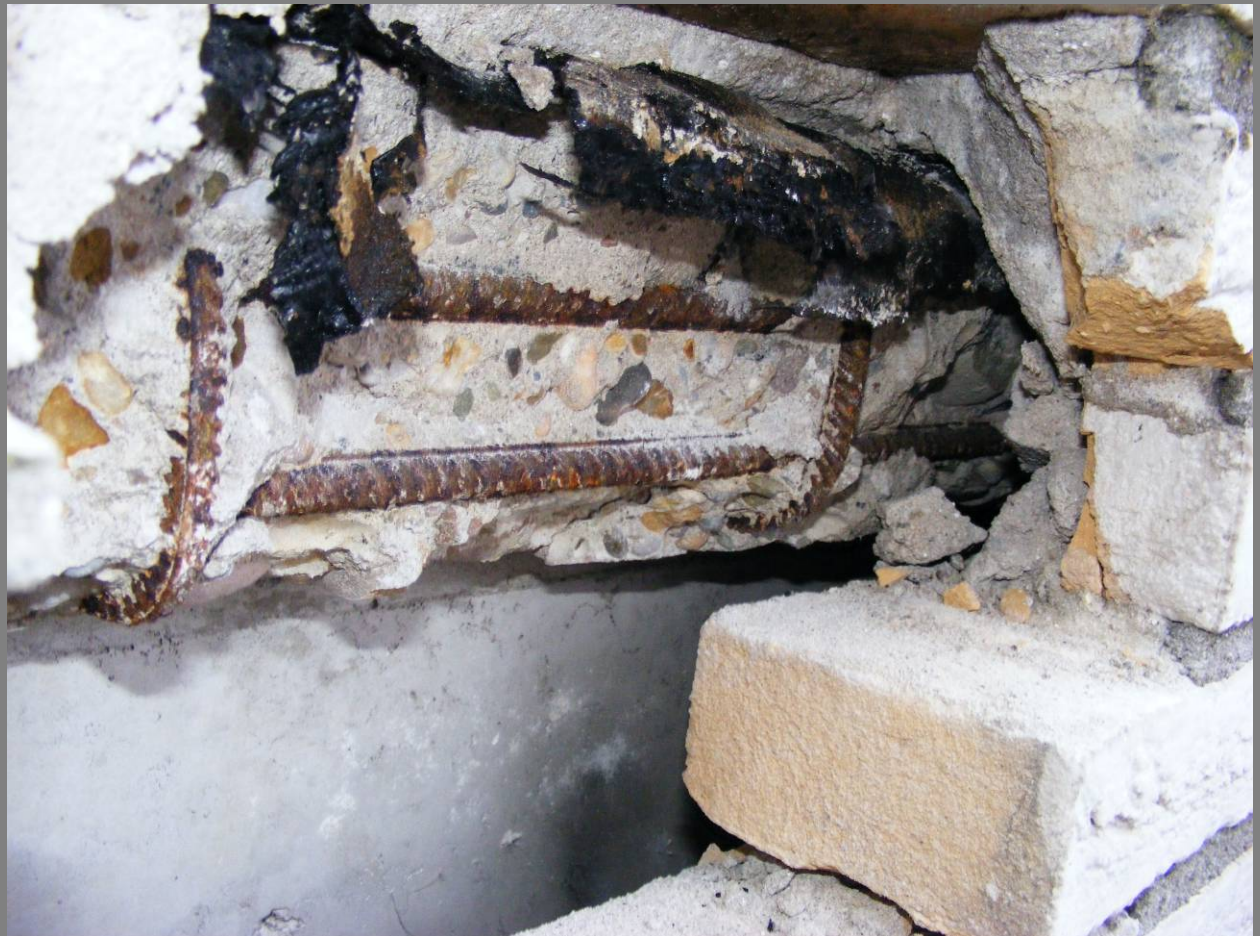
Afgehakte betonband i.v.m. maatvoering
