Gemetselde kopgevels naoorlogse hoogbouw vragen aandacht

*Geconstateerde
gebreken*

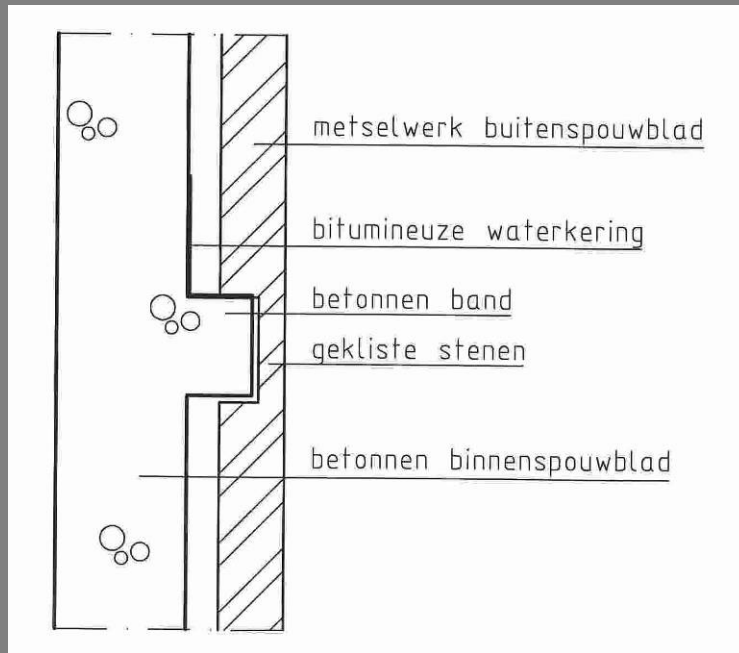
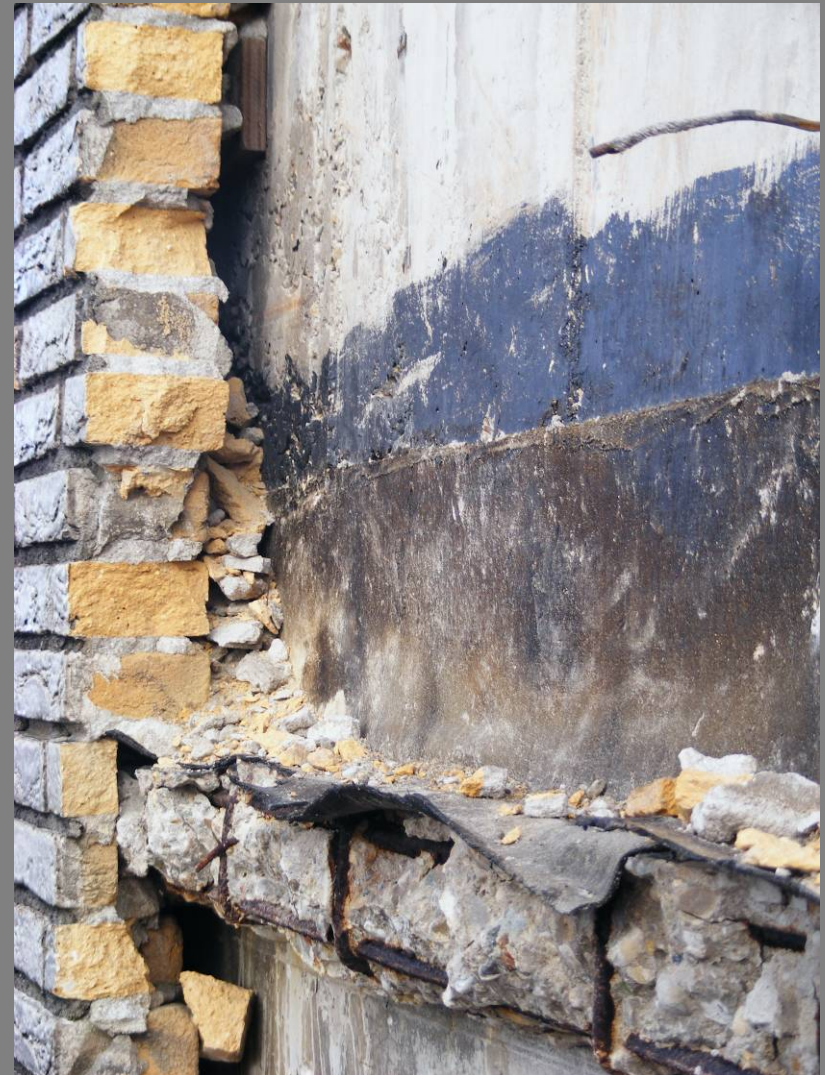
Ernstige betonrot

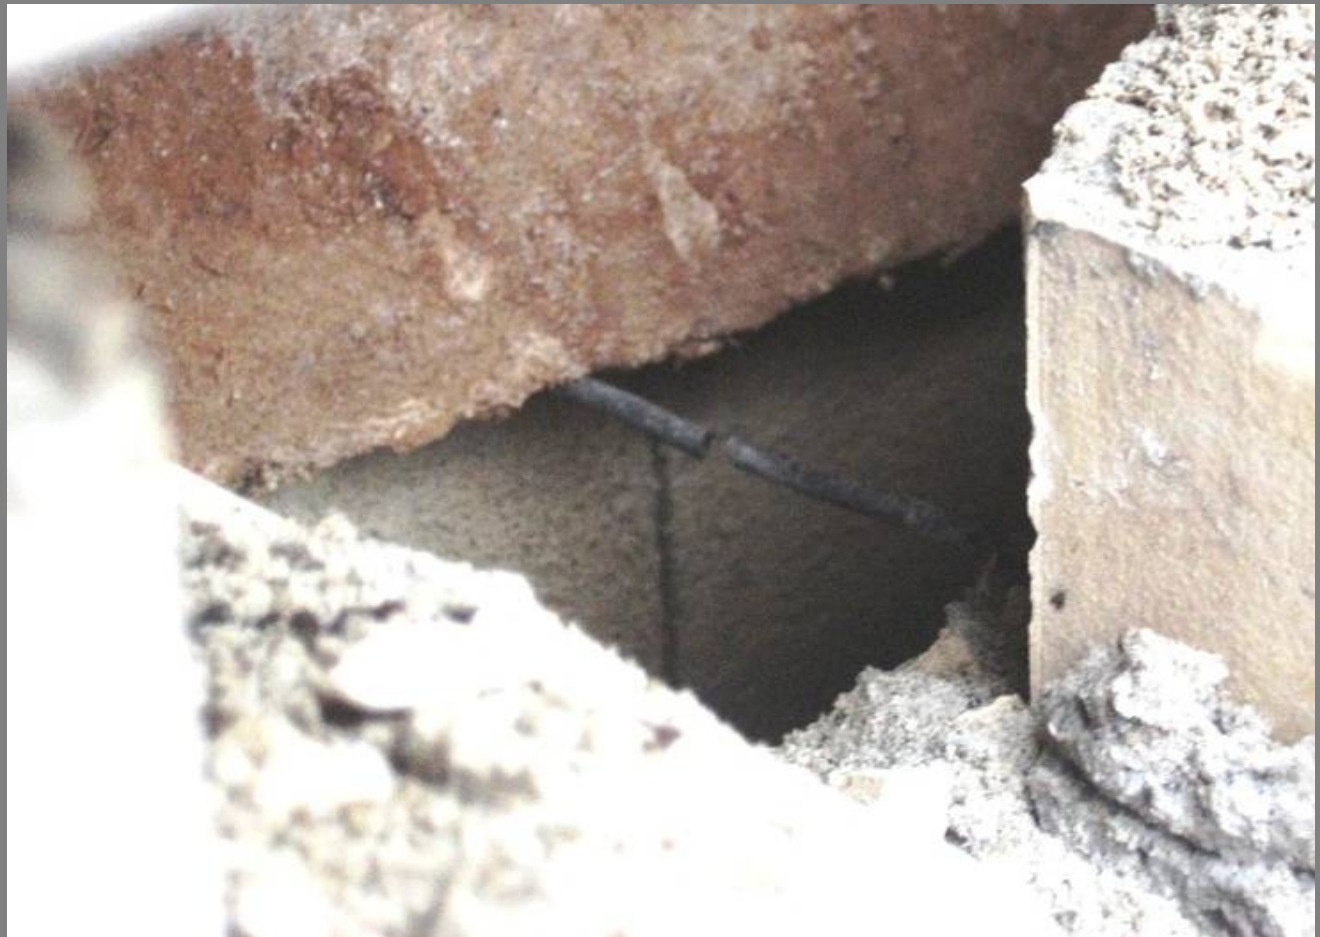
Ernstige betonrot: op trek bezweken anker

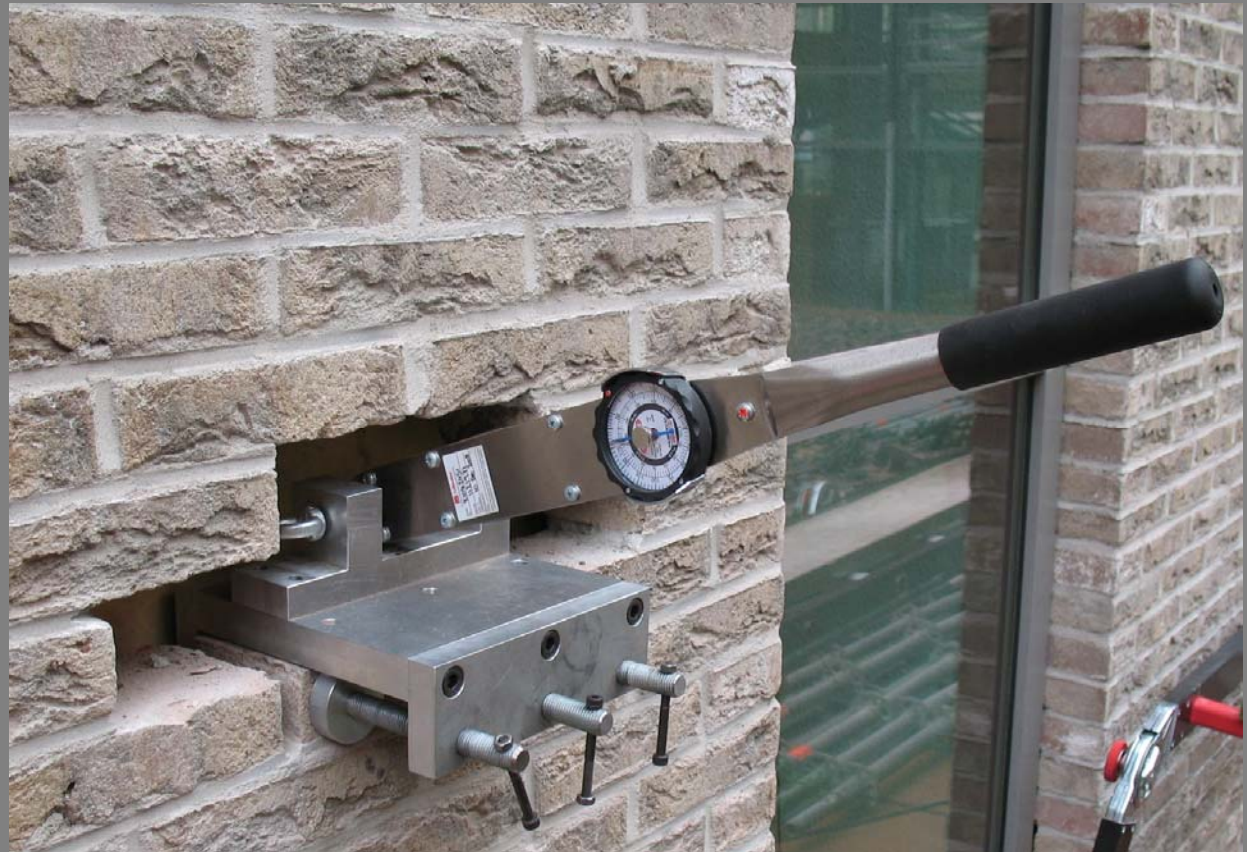
Onvoldoende hechtsterkte

- Hefboomproef

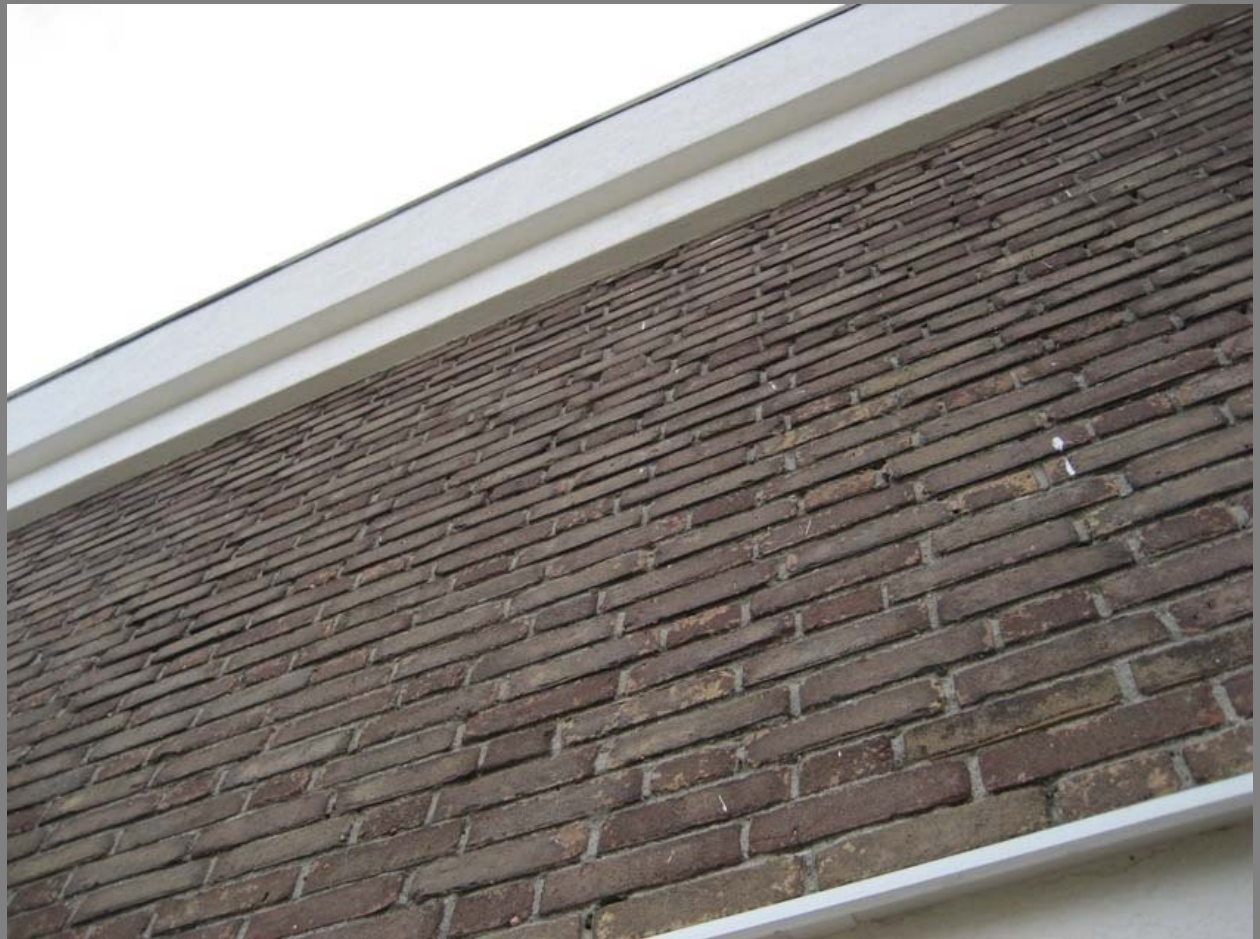
Slecht (uitgespoeld / verweerd) voegwerk

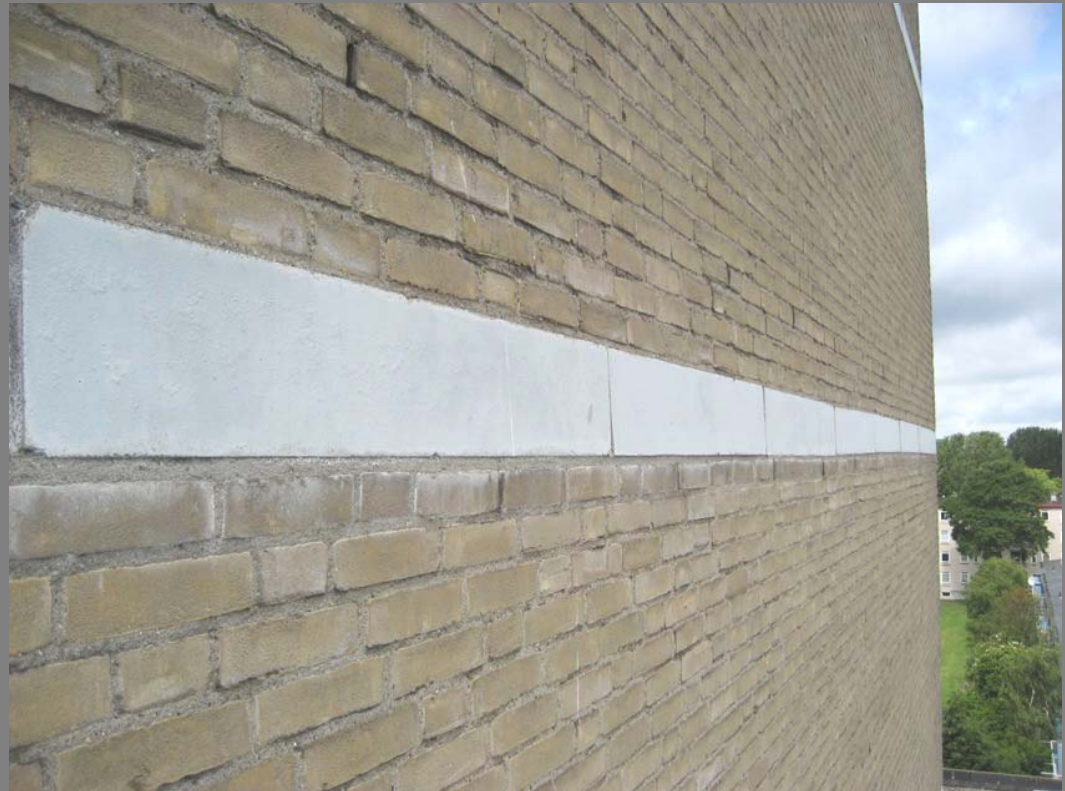
Scheurvorming / schade t.g.v. detaillering

- Hoge spanningen in het metselwerk als gevolg van temperatuursverschillen door het ontbreken van horizontale dilataties

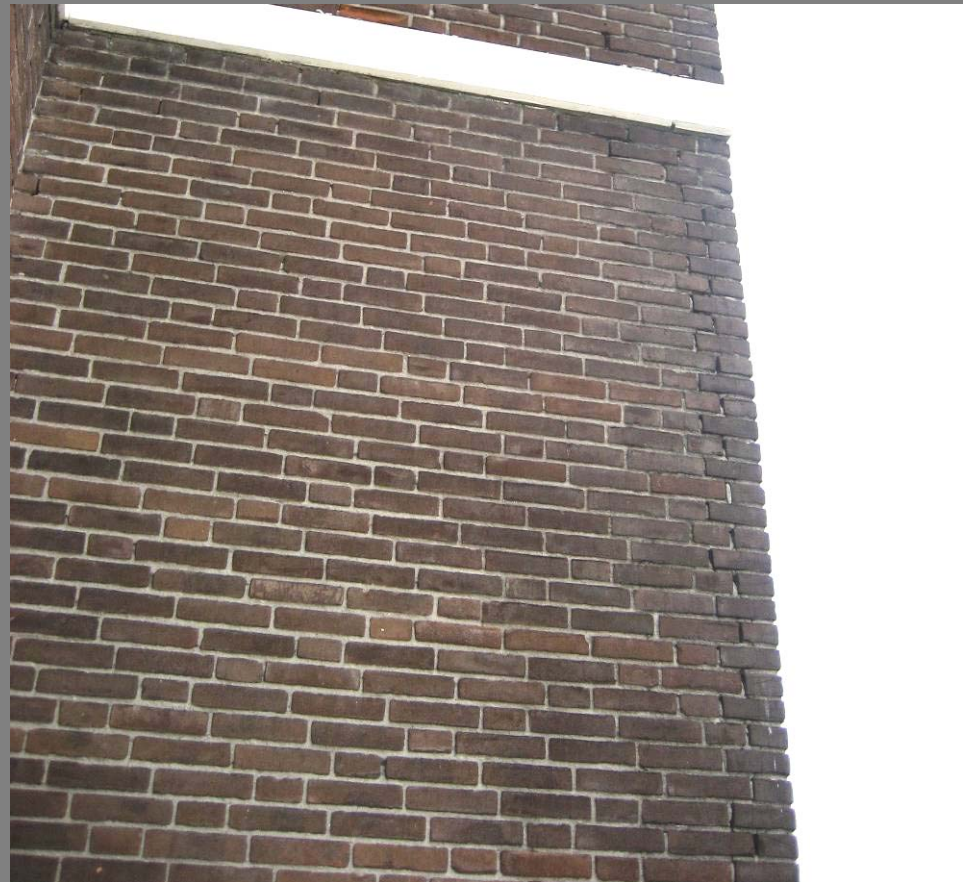
Scheurvorming / schade t.g.v. detaillering

- Ontbreken verticale dilataties

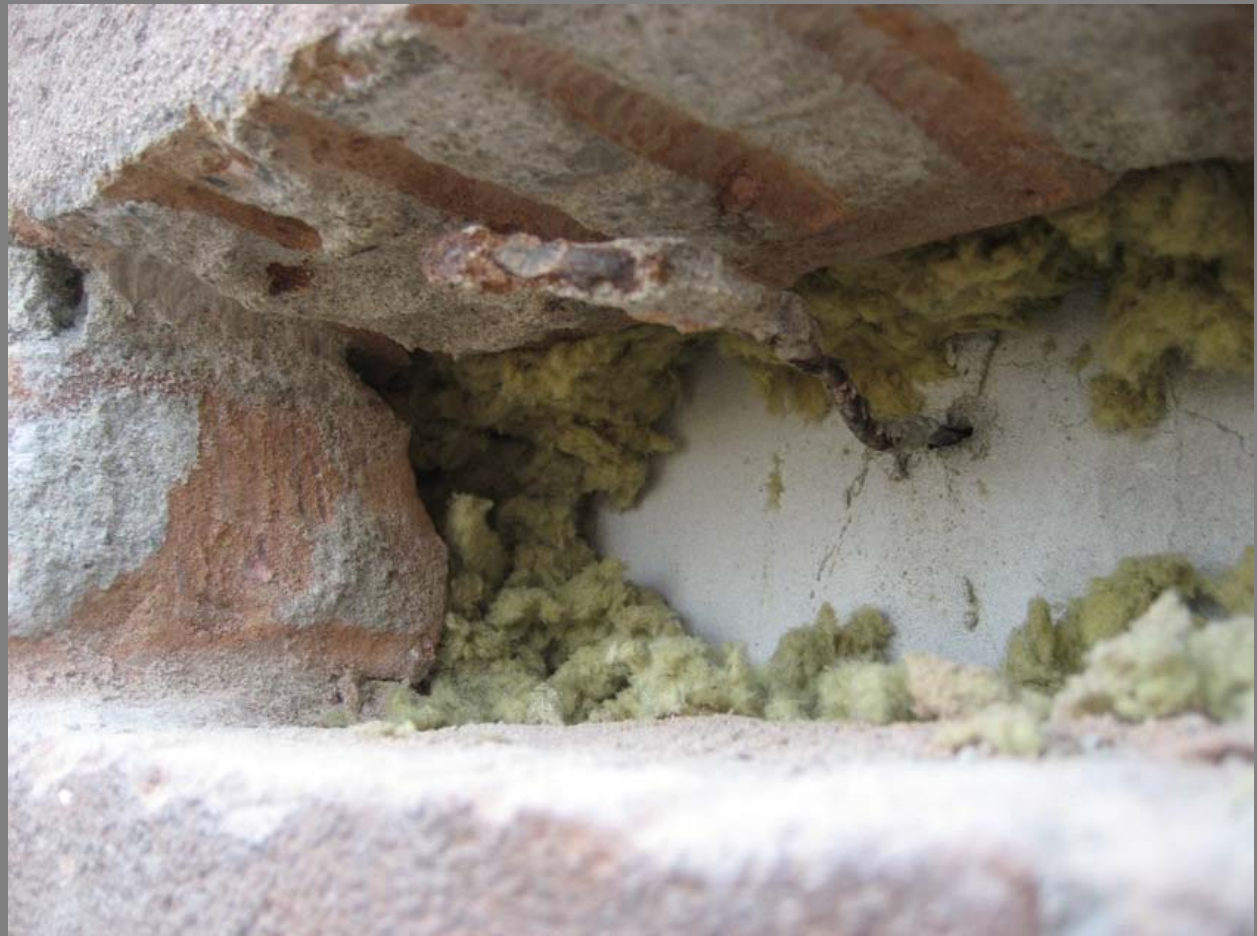
Aandachtspunt na-isoleren gevels
